Legionellen in Gebäudeinstallationen Erfahrungen aus der Praxis

Institut für Gebäudetechnik und Energie IGE
Zentrum für Integrale Gebäudetechnik

Fallbeispiel 1: Kaltwasser

Fallbeispiel 2: Thermische Desinfektion

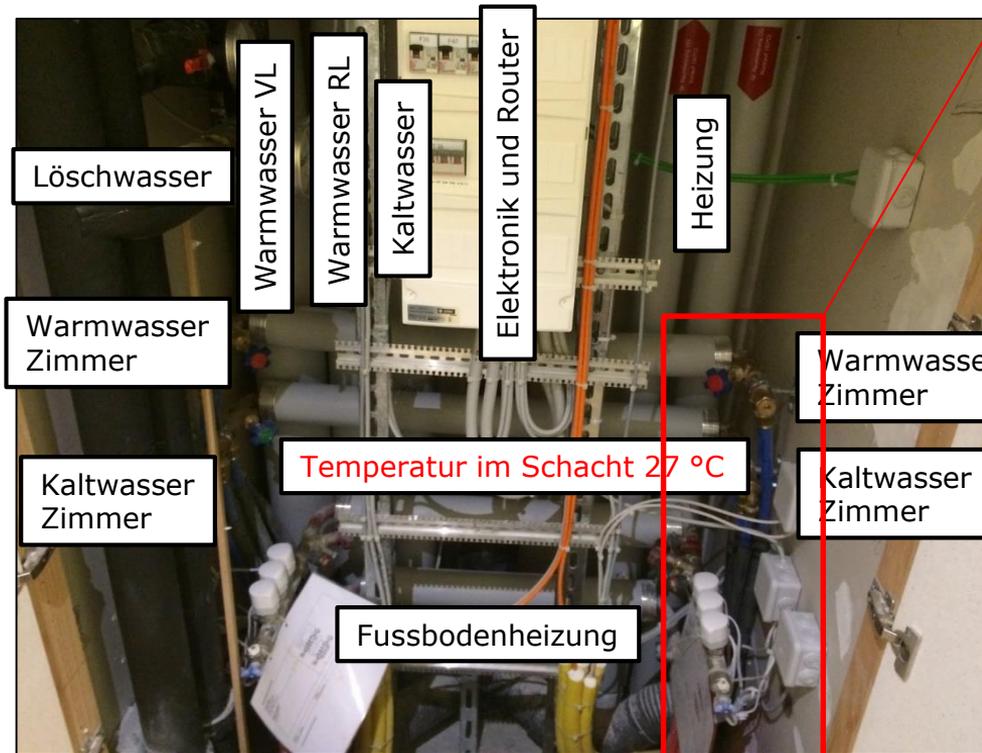
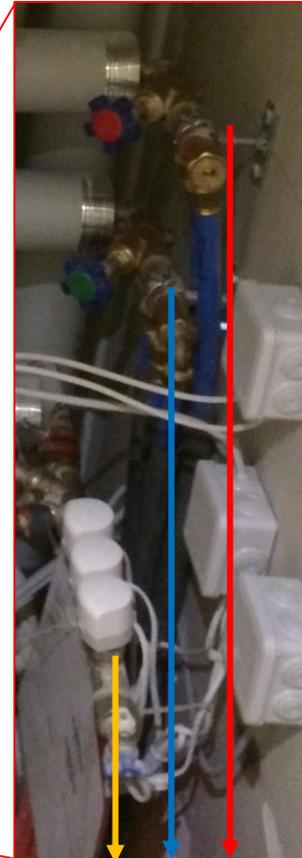
Fallbeispiel 1: Schachttemperaturen

Kaltwassertemperatur in gewissen Zimmern nach Spülung innerhalb von 60 min Stagnation um 10 -15 K angestiegen, auf gegen 27 °C.

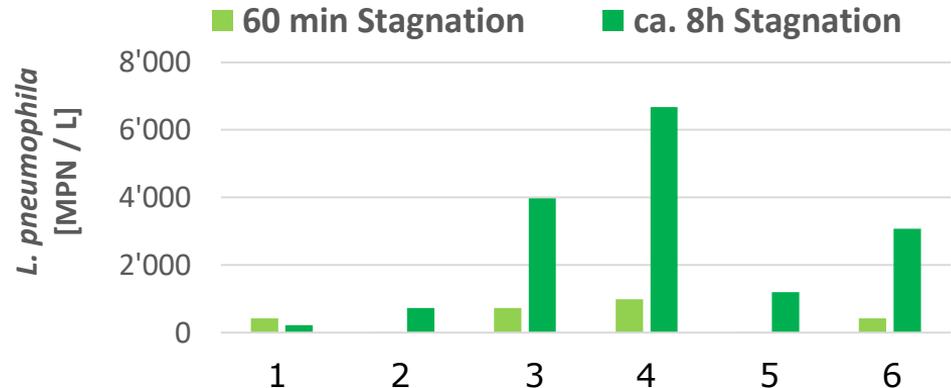
Fallbeispiel 1: Massnahmen und Ergebnisse der Nachfolgebeprobung

- deutlich bessere Auslastung und dadurch Steigerung des Wasserverbrauchs von 6 m³/d auf ca. 15 m³/d
- Durchführung einer weiteren umfassenden Beprobung der Kaltwasserverteilung

- **Vorschlag Massnahmenpaket** (u. a. Sanierungsmassnahmen wie Desinfektion oder mechanisch/chemische Reinigung des Systems)
 - vorgeschlagene Massnahmen wurden seitens Betreiber aus Kostengründen abgelehnt
 - stattdessen Ausdehnung der manuellen Spülungen und Hoffen auf bessere Auslastung
 - erneute Kontrollproben wurden ausschliesslich im Warmwassersystem gezogen

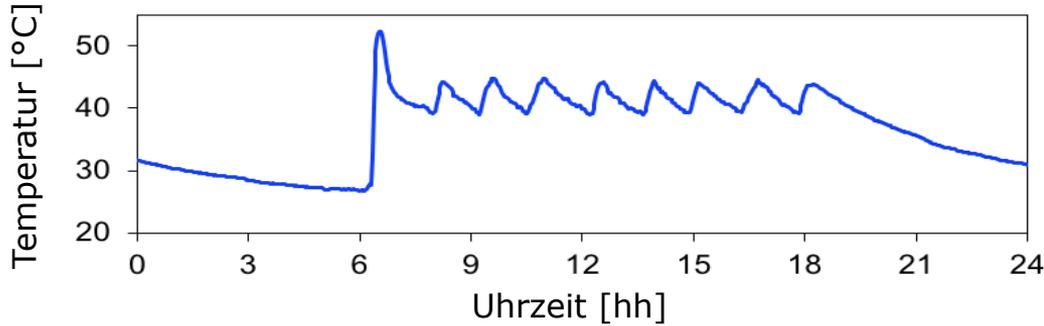
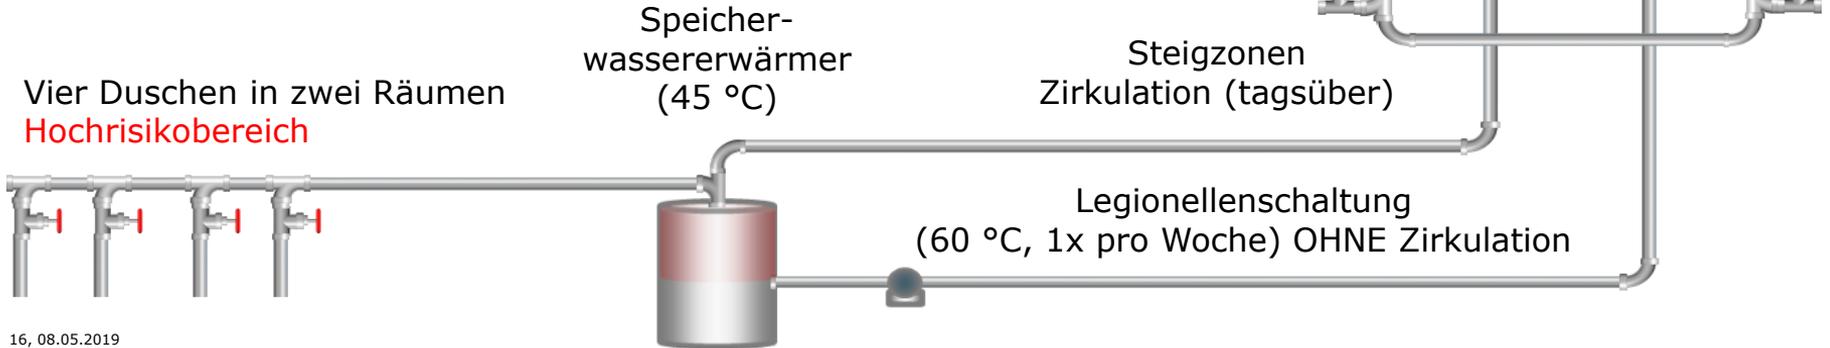
Fallbeispiel 2: Übersicht Situation

- Lange Stagnationszeiten
- Niedrige Temperaturen
- Ineffiziente Legionellenschaltung

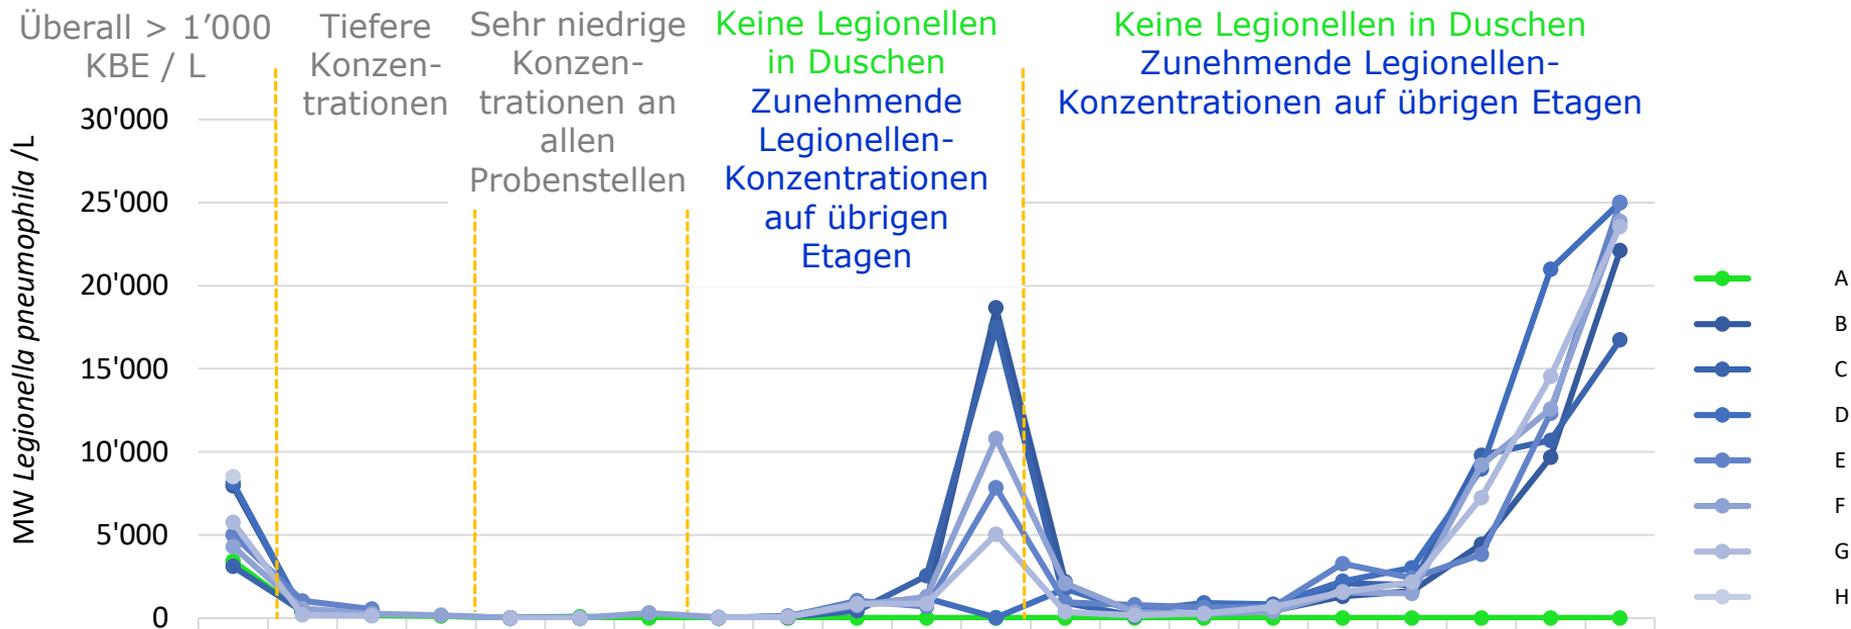
Fallbeispiel 2: Ergebnisse

T0	T1	T2	T3	T4
Speicher °C	45 °C	45 C°	60 °C	60 °C, 45 °C	60 °C, 45 °C
LS: °C	1x60°C	1 x 70°C +?	-	- , 1 x 70 °C	- , 3 x 70 °C
LS: Zirkul.	-	Ja	-	- , Ja	- , Ja

- Die anfänglich eingeschränkte Kooperation seitens techn. Leitung erhöhte den Aufwand für die Bearbeitung des Falls massiv
- Viele Anlagen und Nutzungsspezifische Aspekte mussten experimentell ermittelt werden
- Dank dem Einsetzen von Duschköpfen mit Filtern als Überbrückung und der späteren Installation eines mit 60 °C betriebenen kleinen Boilers, konnte das grösste Risiko (Duschen) entschärft werden.
- Während des Betriebs der restlichen Installationsteile mit kontinuierlich 60 °C sanken die Legionellenzahlen auf < 10 Legionellen pro Liter
- Der nachfolgende Betrieb mit den ursprünglichen 45 °C gekoppelt mit einer thermischen Desinfektion 1x bzw. 3x wöchentlich bei 70 °C führte hingegen über längere Zeit zu einem erneuten massiven Aufwuchs.
- Ausblick: momentan Mo-Fr 60 °C, Sa-So 45 °C
sobald Legionellen-Werte wieder gut, etappenweise ein Wochentag mehr mit 45 °C
