Legionellen in Gebäudeinstallationen Erfahrungen aus der Praxis

Institut für Gebäudetechnik und Energie IGE
Zentrum für Integrale Gebäudetechnik

Fallbeispiel 1: Kaltwasser

Fallbeispiel 2: Thermische Desinfektion

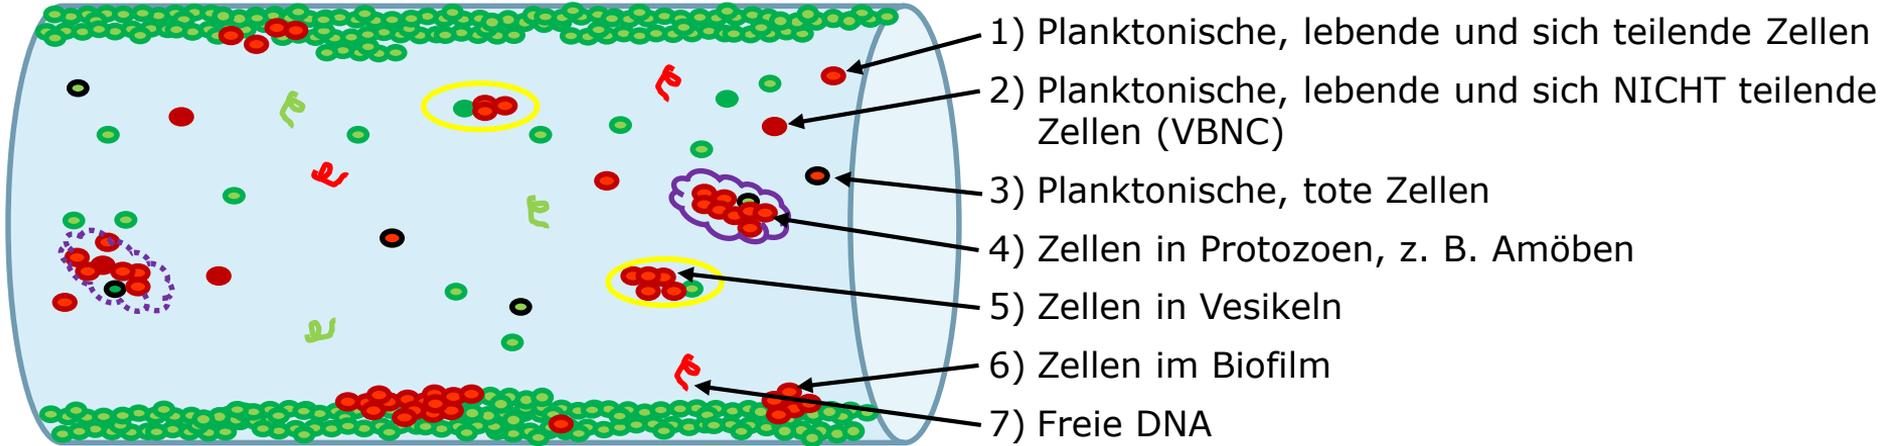
- Anzahl und Artzusammensetzung der vorhandenen Mikroorganismen zwischen Installationsabschnitten stark variabel, wie auch zwischen Biofilm- und Wasserphase
- Beispiel **Legionellen** (und **andere heterotrophe Bakterien**):

Eine Wasserprobe repräsentiert nicht zwingend das gesamte System, sondern gibt in der Regel nur ein lokales Abbild.

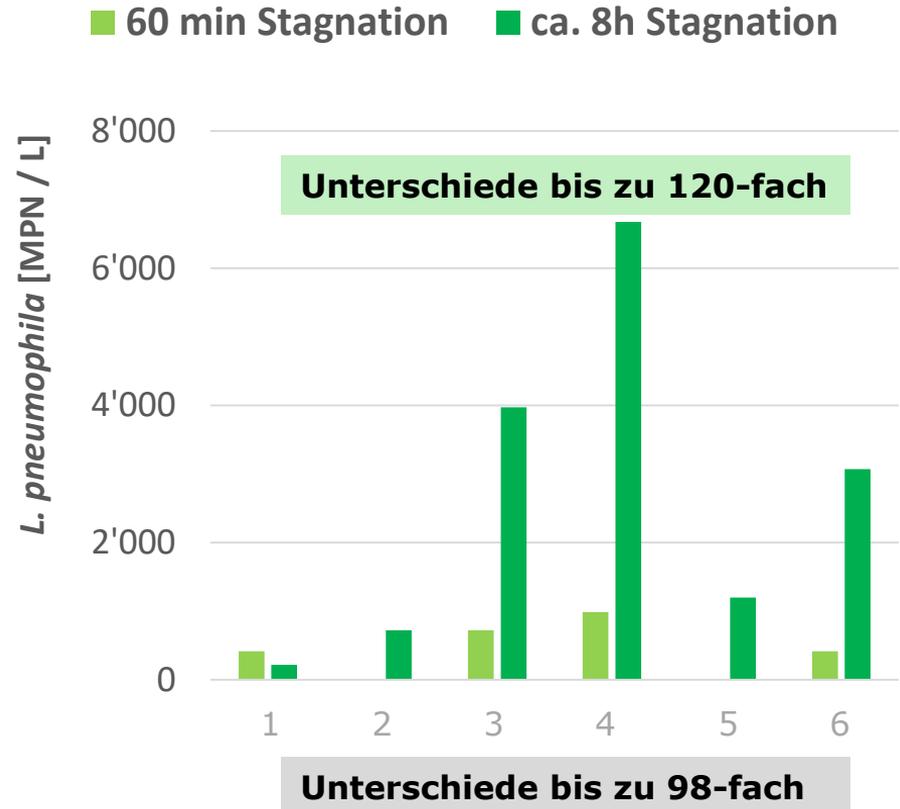
- Beprobungsergebnisse eines Objekts: 6 von mehreren hundert Entnahmestellen
- Jede Entnahmestelle wurde sowohl nach 60-minütiger Stagnation wie auch nach 8-stündiger Stagnation beprobt
- Die Anzahl Legionellen in derselben Trinkwasserinstallation unterschied sich sowohl örtlich wie auch in Abhängigkeit der Stagnationsdauer.

Eine Wasserprobe ist in der Regel nur eine Momentaufnahme eines lokal begrenzten Abschnitts und ist zudem durch weitere Faktoren wie Stagnation oder Durchflussgeschwindigkeit beeinflusst.

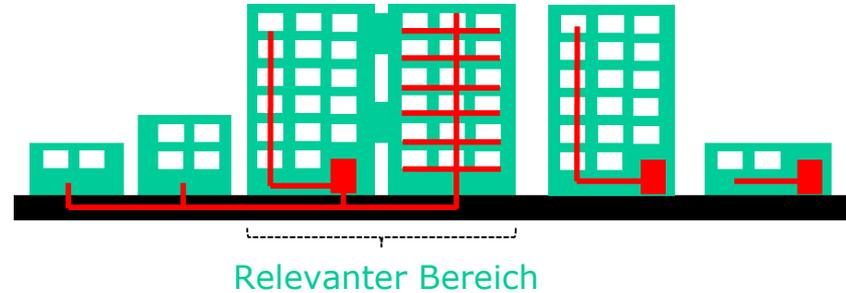
Zusammenhängende Gebäude mit unterschiedlichem Baujahr

- Unzufriedenheit Warmwassertemperaturen in zwei grossen Blöcken
- auf allen Stockwerken Wasserproben positiv für *Legionella pneumophila*: > 1'000 MPN/L (Legiolert, IDEXX)
- Pläne nicht aktualisiert, schwierig nachzuvollziehen
- viele Temperaturanzeiger funktionieren nicht mehr & fehlende Probenahmeventile
- anfänglich eingeschränkte Kooperation seitens technischer Dienst:
 - Auskunftsbereitschaft limitiert, Auskünfte teilweise falsch
 - erschwerter Zugang zu Anlagenteilen
 - Änderungen Temperatureinstellungen/Durchführung Spülungen ohne Absprache und Mitteilung

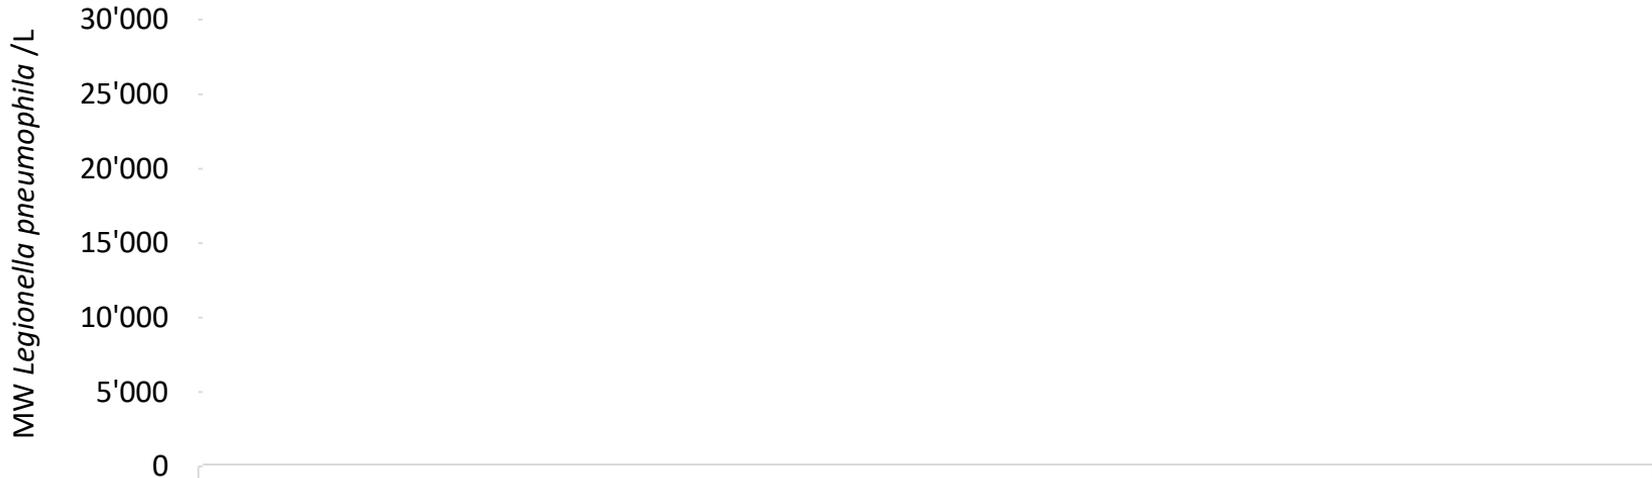
- Massnahmen im Rahmen von 4 Testphasen
- Begleitende Messungen während über 8 Monaten mit mittlerweile mehreren hundert Messwerten, u.a. *Legionella pneumophila* mittels Legiolert (IDEXX)
- Werte jeweils pro Probenahmetag und Stockwerk gemittelt

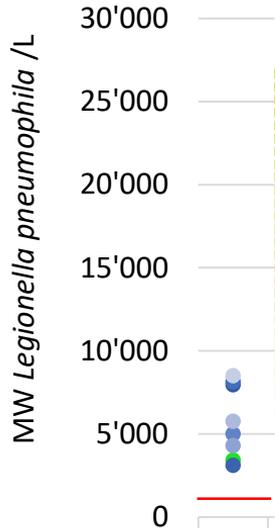
Ausgangslage

Überall > 1'000
KBE / L

Speichertemperatur
- 45 °C

Legionellenschaltung
- 1x pro Woche
- 60 °C
- Keine Zirkulation

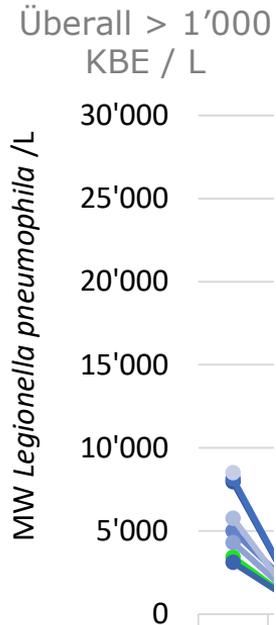
TEST 1
 Speichertemperatur
 - 45 °C
 Legionellenschaltung
 - 1x pro Woche
 - 70 °C
 - Mit Zirkulation
 Laufzeit
 - 3 Wochen

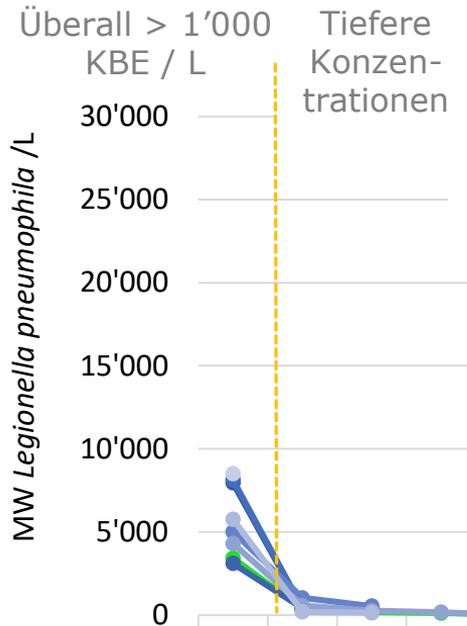
TEST 2
 Speichertemperatur
 - 60 °C

Legionellenschaltung
 - keine

Laufzeit
 - 3 Wochen

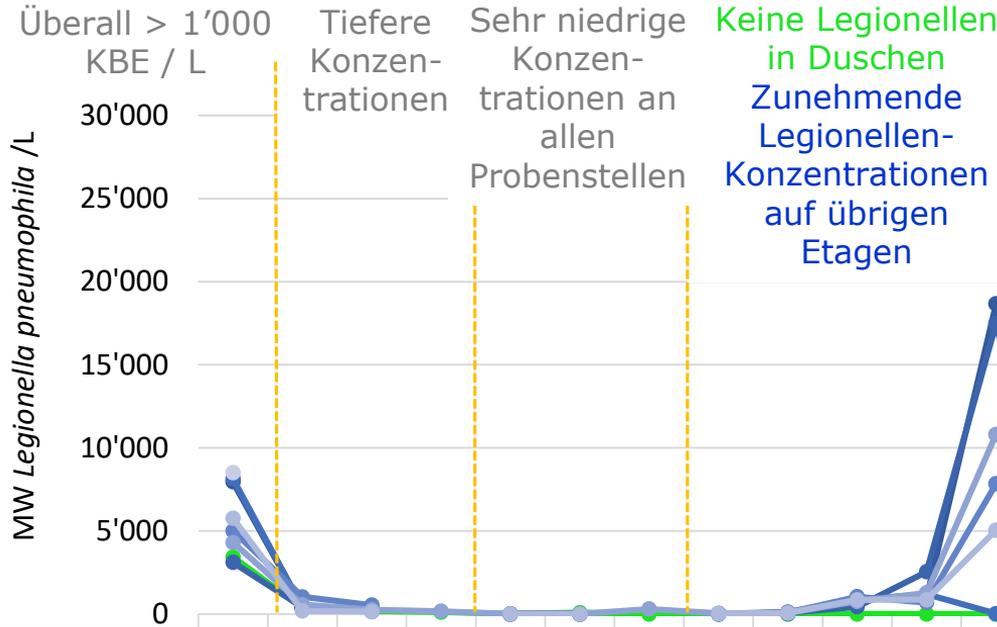
T0	T1	T2	T3
Speicher °C	45 °C	45 C°	60 °C	60 °C, 45 °C
LS: °C	1x60°C	1 x 70°C +?	-	-, 1 x 70 °C
LS: Zirkul.	-	Ja	-	-, Ja
